OGGETTO: Verbale di sopralluogo per valutazione **idoneità palco belvedere scoperto** 12x10m, altezza piano 1.0m, alla luce dello stato di conservazione

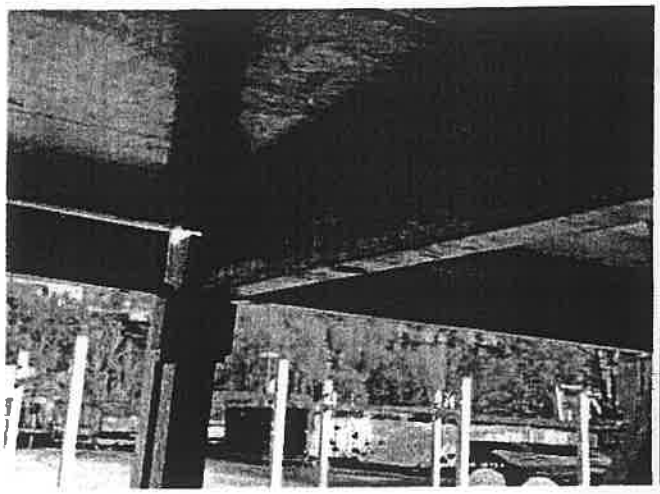
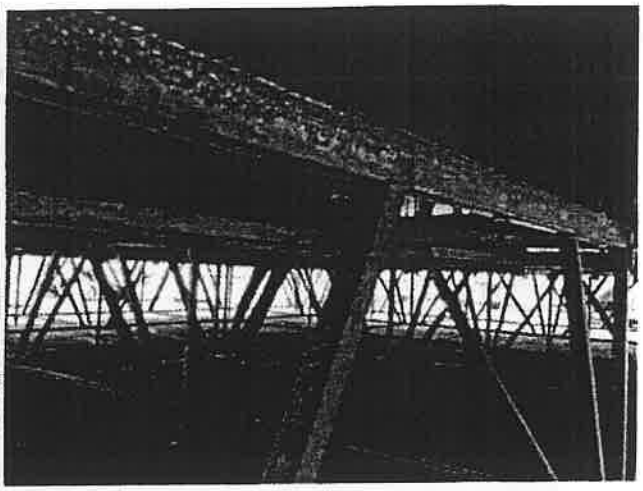
N.4 fermapannelli intermedi risultano danneggiati in quanto non è presente la vite di bloccaggio. Come risulta dalla immagine riportata in corrispondenza dell' estradosso della capriata di tipo speciale non fuoriesce la vite di bloccaggio.

3) installazione di n.4 fermapannelli intermedi
4) installazione di n.3 fermapannelli anteriori/posteriori
5) Riparazione o sostituzione della scala di accesso.

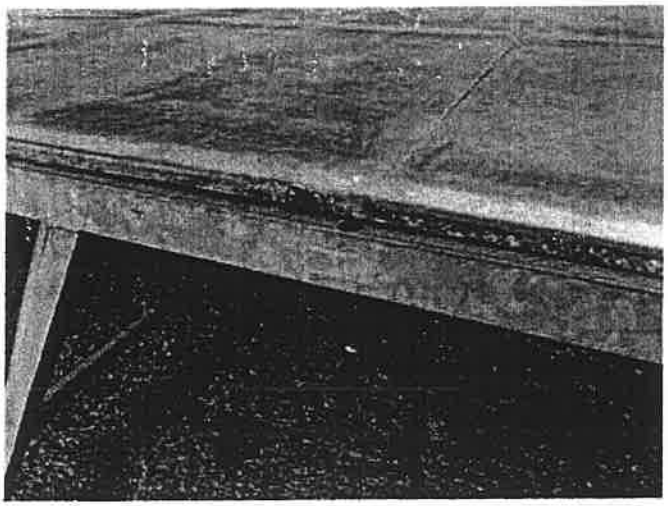
N.3 fermapannelli anteriori/posteriori risultano danneggiati in quanto non è presente la vite di bloccaggio. Come risulta dalla immagine riportata il profilo fermapannelli è sprovvisto di vite di bloccaggio.

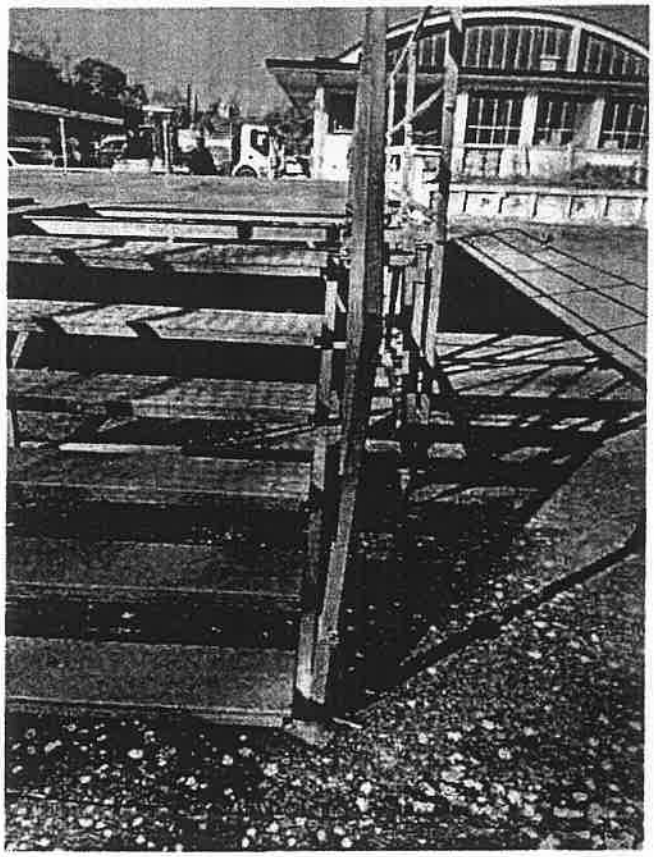
E' emerso che la scala di accesso risulta danneggiata, come risulta dall' immagine il parapetto destro e relativo telaio di aggancio risultano fortemente deformati.

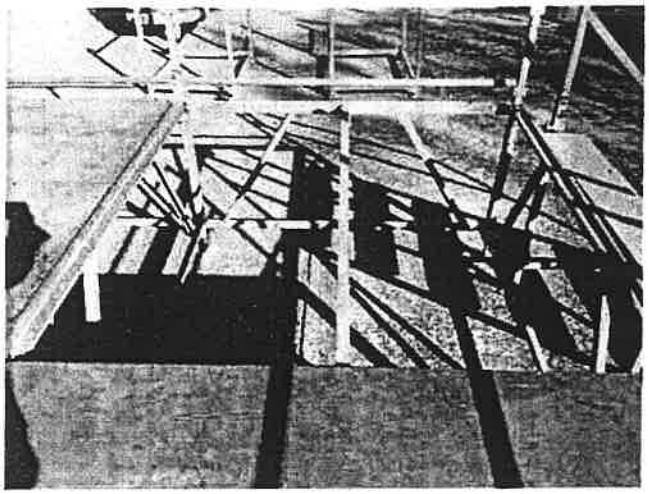
Ad una estremità del palco (in prossimità della scala) è presente una capriata di tipo speciale (dotata di profilo ad omega superiore) , anziché capriata di tipo anteriore/posteriore come invece previsto

6) sostituzione della capriata di tipo speciale (dotata di profilo ad omega superiore), con capriata di tipo anteriore/posteriore
7) Esecuzione della manutenzione programmata, al fine di preservare le caratteristiche di resistenza di ogni elemento strutturale ed individuare elementi difettosi o danneggiati procedendo in tale evenienza con la sostituzione. Per manutenzione programmata si intende almeno una volta l' anno e comunque tutte le volte che la struttura è soggetta ad eventi di intensità medio-alta

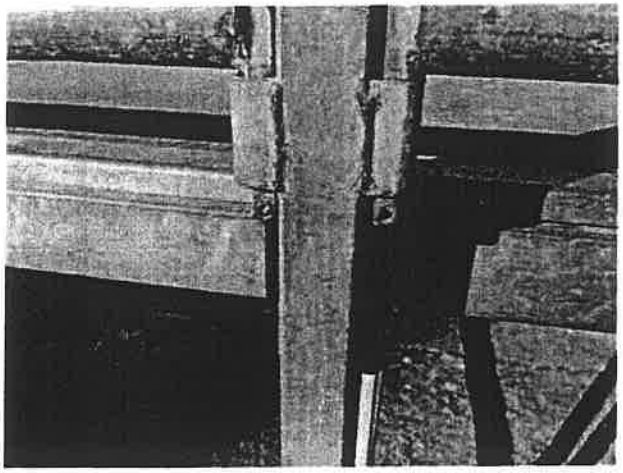
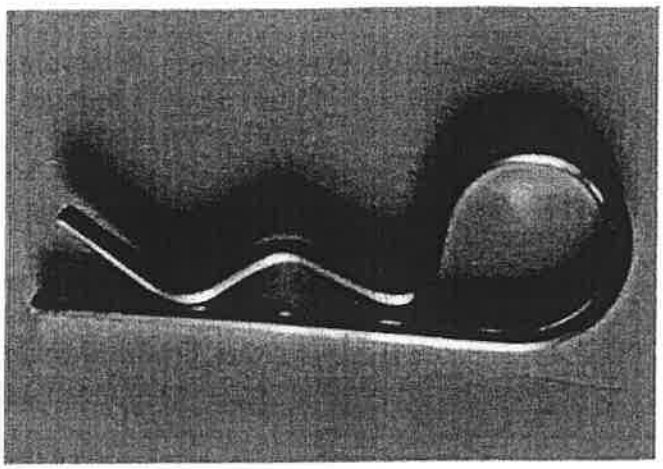
Si rammenta in esercizio di installare le coppiglie alle estremità dei correnti che costituiscono il parapetto protettivo.
